## **Bahaya Senyap di Sebalik Konkrit Bertetulang: Ancaman Kakisan dan Keperluan Pemeriksaan Struktur Secara Berkala**

28 January 2026

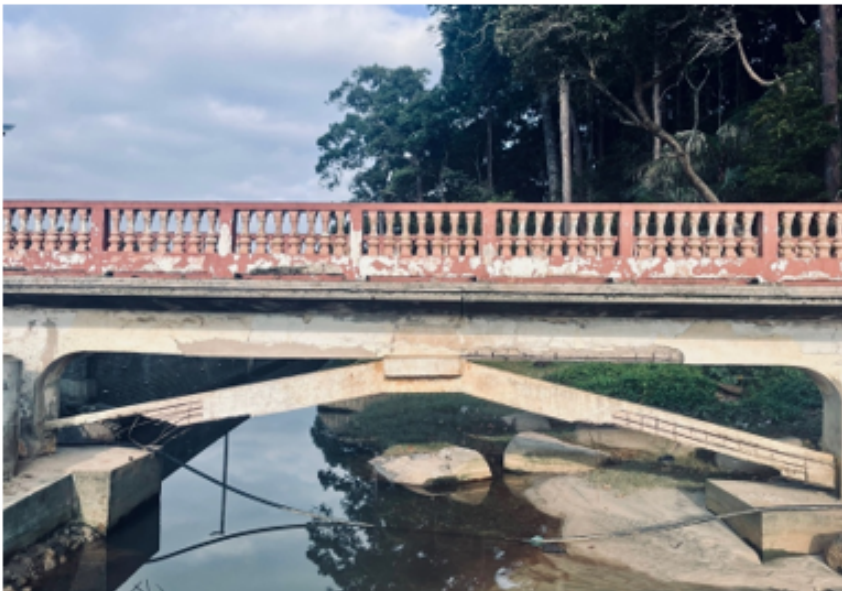
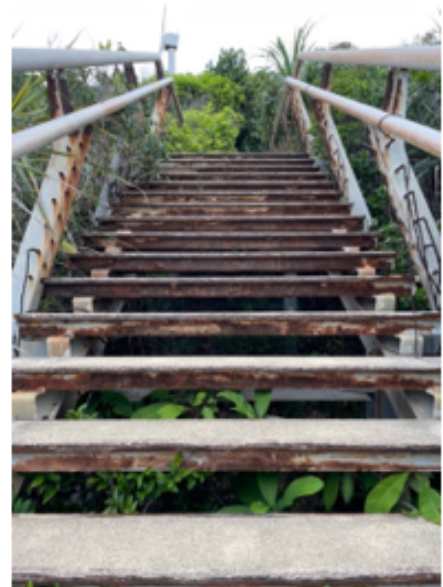
Kesan kakisan yang berlaku kepada struktur jambatan pejalan kaki di pesisir pantai akibat serangan klorida.

1. Serangan Klorida: Ini adalah punca utama di persekitaran Malaysia yang berpantai dan lembap. Garam dari air laut (bagi struktur berhampiran pantai), akan meresap masuk ke dalam liang pori konkrit. Apabila ion klorida mencapai kepekatan tertentu di permukaan besi tetulang, ia akan memusnahkan lapisan pelindung pasif besi tersebut.

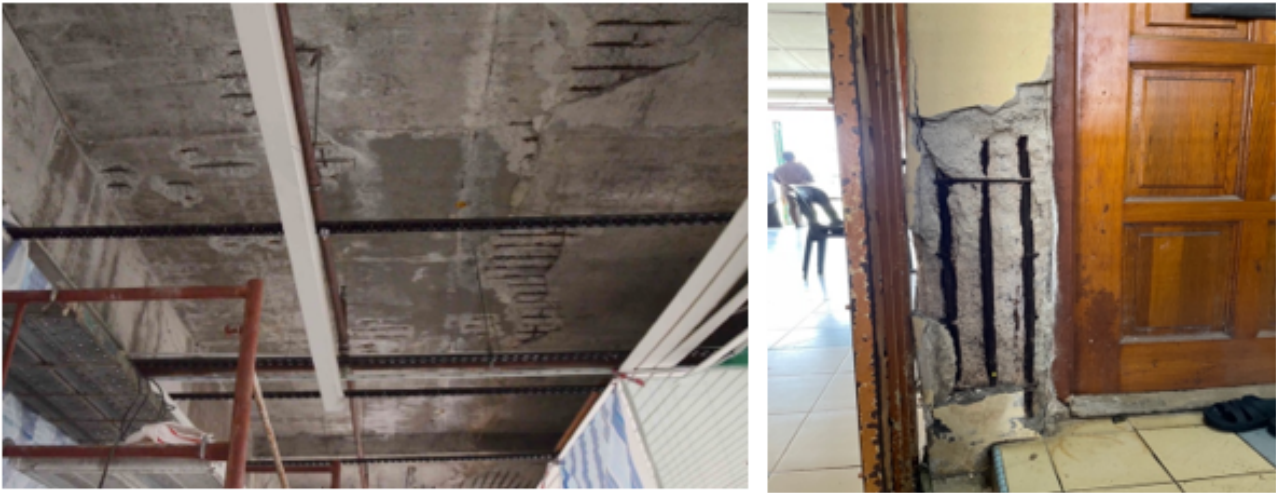
Kesan kakisan yang berlaku kepada struktur bangunan (papak dan tiang) akibat pengkarbonatan konkrit.

2. Pengkarbonatan Konkrit: Karbon dioksida ( $\text{CO}_2$ ) dari atmosfera masuk ke dalam konkrit dan bertindak balas dengan air ( $\text{H}_2\text{O}$ ) dan menghasilkan asid karbonik. Asid Karbonik secara beransur-ansur bertindak balas dengan kalsium hidroksida di dalam konkrit, dan seterusnya mengurangkan

kealkalian konkrit tersebut. Proses 'pengkarbonatan' ini akan berlaku secara berterusan di permukaan besi sehingga pH konkrit berkurangan di bawah paras 10 dan akhirnya lapisan pelindung pasif besi tetulang akan musnah.
